TRABAJO FINAL DE GRADO:

Las Torres de Teruel

Cimentaciones medievales y recalces realizados hasta la actualidad

Ana Carmen Corral Turón

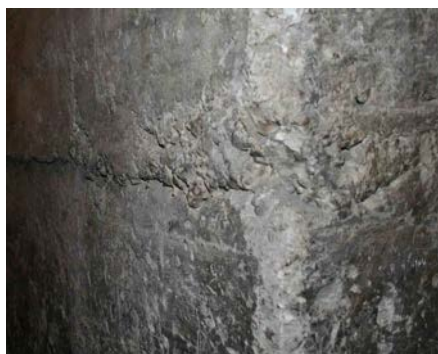
Fig. 13, muro interior de la Torre de El Salvador.

Los materiales principales utilizados serán los ya comentados: el ladrillo (de 30x15x5cm) y el yeso como único aglomerante. El grupo a presenta un aparejo a soga, mientras que el b, a soga y tizón, alternando en vertical también, aunque la torre interior se encuentra construida en hormigón de yeso vertido en

encofrado de madera (fig. 13). Estos materiales han conseguido aguantar sin problemas aparentes las altas cargas de las torres, muy concentradas por la existencia del paso inferior.

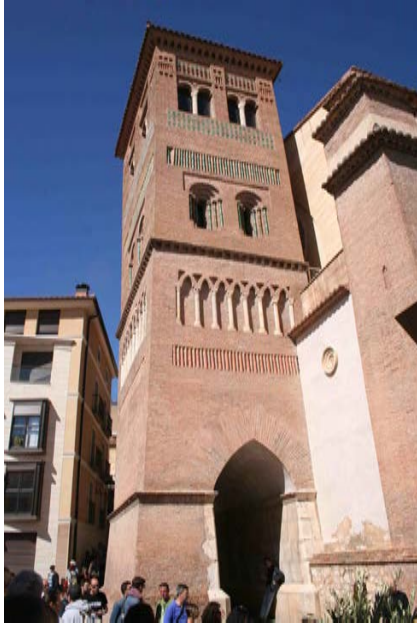
<p>Fig 7.1.1, Exterior de la Torre de San Pedro.</p>
Tipo de torre	Pertenece al grupo de las torres con estructura cristiana, considerada por algunos autores de estilo románico (ver punto 4.2.1).
Situación	Adosada a los pies de la Iglesia de San Pedro en su apoyo este. El apoyo oeste es exento (se eliminaron las construcciones de este lado).

Características propias y defectos observados	Es la más austera y sencilla.		Paso inferior con bóveda de cañón apuntado. se encuentra enfoscado con yeso, por lo que ha debido de pasar varios arreglos, ya que el original tenía el ladrillo descubierto.

Planta rectangular y muy deformada (ver planos).			
	Jambas de paso revestidas de sillares, moldura clásica, por lo que es muy posterior. Para reparar el deterioro de los ladrillos.

Estos sillares aparecen como una corteza exterior y se encuentran abombados. Puede ser por estar sobrecargada, ya que su sección es muy pequeña (es un revestimiento), y parte de las cargas las aguanta la piedra. También la piedra tiene mayor rigidez que el ladrillo que se encuentra detrás, por lo que deforma mucho más.			
<u>Material de los sillares</u> : Caliza no muy compacta de origen local.	Fig 7.1.2, Paso inferior.			Marcas en el primer cuerpo de anteriores edificaciones en la fachada oeste.

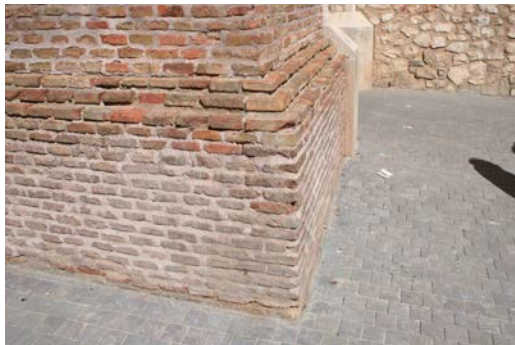
Tiene un saliente similar en el lado adosado a la iglesia.	Por este lado la torre no estaba exenta.			
Ladrillos repuestos en la base. Estos ladrillos al ser más nuevos tienen un efecto de lavado.		Fig 7.1.3 Paso inferior.		
Rehabilitaciones e intervenciones sufridas	Ladrillos repuestos en la base. Estos ladrillos al ser más nuevos tienen un efecto de lavado.

Fig 7.1.4 Base del apoyo exento.	Cubierta reciente a 4 aguas, sustentada por 4 vigas en las limas y parecillos formando los faldones. Las cerchas de madera que forman la cubierta apoyan en el muro perimetral, donde aparecen machones (ver planos).
	Fig 7.1.5 Desperfectos de la bóveda.		Fig 7.1.6 Detalle fachada oeste.	1º cuerpo: ciego, sin aberturas.
	Fig 7.1.6 Detalle fachada oeste.			
	2º cuerpo: con 2 ventanas con arquivoltas por lado, machones en esquinas y centro que vuelven a unirse formando el muro perimetral.		Fig 7.1.7 Fachada oeste desde la Plaza de los Amantes.	3º cuerpo: cuerpo de campanas. Aparecen 8 machones, 4 en las esquinas y 4 en el centro de cada lado.

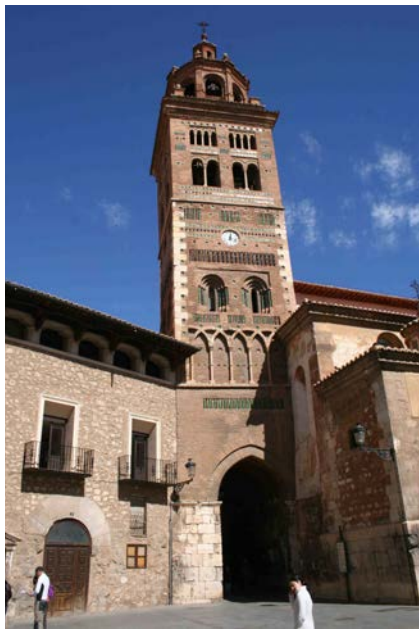
<p>Fig 7.2.1 Exterior de la Torre de La Catedral.</p>
Tipo de torre	Pertenece al grupo de las torres con estructura cristiana, considerada por algunos autores de estilo románico (ver punto 4.2.1).
Situación	Se adosa a los pies de la Catedral por el lado oeste. En el lado este se encuentra una casa del siglo XVI, la Casa del Deán.

Características propias y defectos observados	Planta cuadrada.		Paso inferior con bóveda de cañón apuntado. Como refuerzo encontramos 3 arcos perpiaños.

Jambas de paso revestidas de sillares, moldura clásica, por lo que es muy posterior. Para reparar el deterioro de los ladrillos.

En cuento al abombado del revestimiento de piedra caliza del paso inferior, se asocia a una diferencia de rigideces entre este material y el ladrillo. Además puede ser que las cargas de la catedral sobre este lado hagan que la fábrica esté sobretensionada, favoreciendo este defecto, aunque la fábrica se encuentra dentro de la tensión admisible si se mira sólo las cargas de la torre.

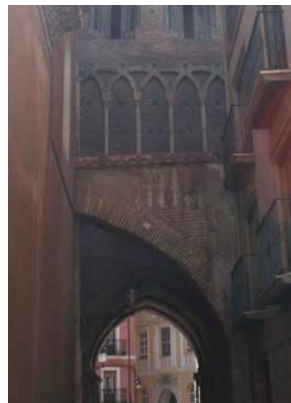
La catedral se encuentra acodalada por un arco al edificio de la Casa del Deán.

Este acodalamiento sujeta los movimientos de la catedral con este edificio.	
			Cornisa superior clásica. El remate superior es del siglo XVII y consiste en un cuerpo octogonal cubierto por un cupulín y una linterna más una aguja forjada (ver figura 7.2.1). Anteriormente tenía una cubierta a 4 aguas (como en la Torre de San Pedro).	
			1º cuerpo: ciego, sin aberturas.	
			2º cuerpo: con 2 ventanas con arquivoltas por lado, machones en esquinas y centro que vuelven a unirse formando el muro perimetral.	
			3º cuerpo: cuerpo de campanas. Aparecen 8 machones, 4 en las esquinas y 4 en el centro de cada lado.

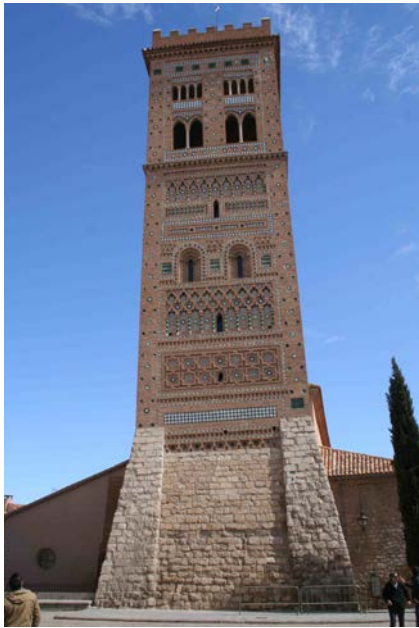
<p>Fig 7.3.1 Exterior de la Torre de San Martín desde la Plaza del Seminario.</p>
Tipo de torre	Torre con estructura de alminar y campanario superpuesto (ver punto 4.2.2).
Situación	Se adosa a los pies de la iglesia de San Martín por el lado noreste. Se encuentra exenta por el resto de fachadas, dando a la Plaza del Seminario.

Características propias y defectos observados	Planta cuadrada, aunque debido al desplome y a la torsión que sufre, puede tender a romboidal.		En el cuerpo de campanas encontramos 4 machones en esquina y 4 en el centro, como en los dos casos anteriores, para permitir la abertura de vanos.		 	Fig 7.3.6 Cuerpo de campanas desde el exterior.	
	Zócalo al interior del paso inferior de la torre. Consiste en dos hiladas de sillería y tres hiladas en las zonas correspondientes a los arcos fajones. Parecen ser originales, colocadas en el momento de la construcción de la torre.

Ladrillos en aparejo a sogá y tizón.		Tejado a 4 aguas, al que se le ha añadido un antepecho con almenas, a plomo con los paramentos de las fachadas.		El eje de la torre se encuentra inclinado hacia el oeste con un desplome de 25 centímetros.		
Espesor de los muros: 60 centímetros para el muro exterior. 50 centímetros para el muro interior. Es de ladrillo hasta la segunda sala del 2º cuerpo, después es de hormigón.		Superpuesta hay una cruz de hierro forjado.					
1º cuerpo: Paso inferior.		Hay una grieta en la bóveda de cañón apuntado.		 	 	Fig 7.3.10 Zoom de la bóveda del paso inferior.	
2º cuerpo: dentro de la torre interior se encuentran 3 salas superpuestas, cada una de mayor altura que la anterior según vamos subiendo (ver apartado de “Planos”).		Parece muy superficial, por lo que puede ser que se hicieran unos arcos fajones superpuestos a los ya existentes, de ahí que aparezcan grietas.

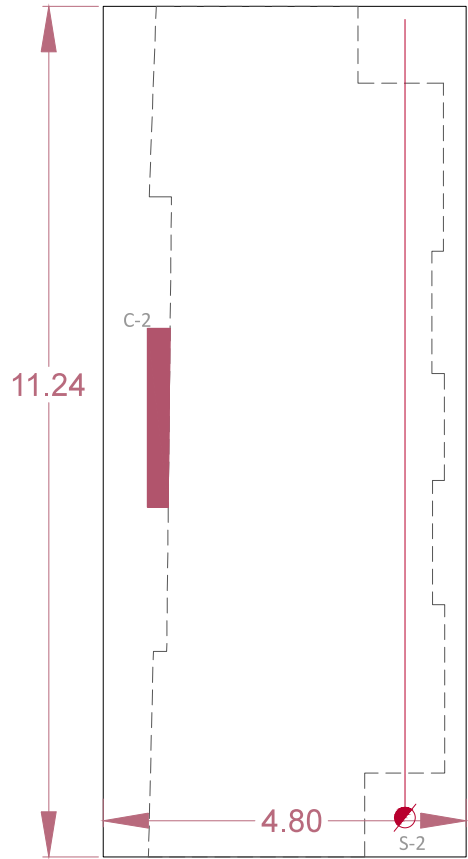
Cimentación, 1:100

Son dos los autores que destacan las malas caracterís-
ticas del suelo:

- Mariano Navarro Aranda (1954): defiende
que la torre se inclinaba por el fallo del terreno
poco compacto.

- Ricardo García Guereta (1926): destaca la
mala calidad del terreno, al estar formado por
terreno de aluvión, conglomerado de garbanci-
llo, almendrilla y cantos rodados en grandes
bloques, alternando con margas calizas
descompuestas y en la superficie tierra
vegetal. Luego comenta que el terreno se
encuentra en declive hasta un corte vertical a
50 m al noroeste, causando movimientos
hacia ese lado por depresión del terreno.

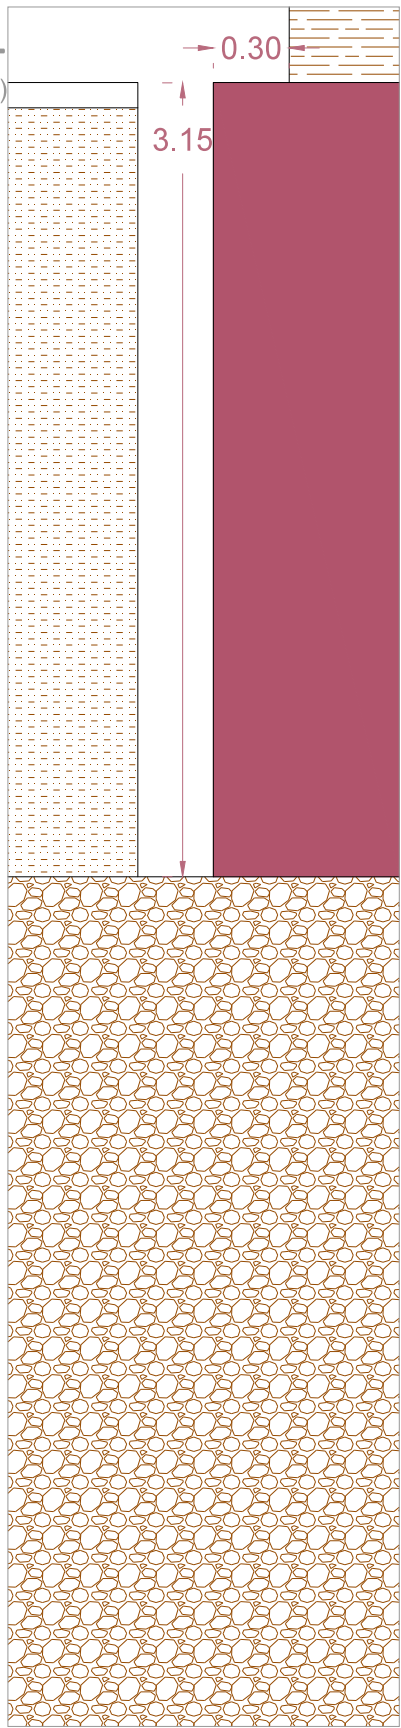
C-1; S-1
(Apoyo suroeste)

Lado suroeste (contrafuerte)	h estrato		B	L	θ	Área	qb	qu	apoya en	Nspt	D	q adm
h=3,5			4,8	11,24	42	53,952	354,30		sobre pizorra	50	3,5	465,40
h=3,5+1	1	pizorra	6,60	13,04	42	86,079872	222,06156		sobre pizorra	50	4,5	466,77

material	e estrato	B sobre estrato	Lsobre estrato	qb sobre estr.	m	h/a	K0	E KN/m2	s (mm)	TOTAL ASIENTO
										mm
pizorra	-	4,8	11,24	354,30	2,34167	-	1,615	100000	24,99324	24,99324

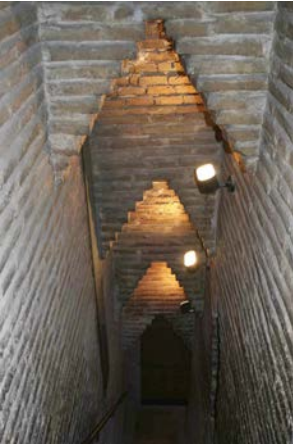
<p>Fig 7.4.7 Bóvedas de las escaleras.</p>

<p>Fig 7.4.4 Bóveda de ojivas del paso inferior.</p>	<p>En las escaleras y el corredor (espacio entre los dos muros) se encuentran bóvedas enjarjadas (por aproximación de hiladas).</p> <p>Serán horizontales en el corredor y escalonadas en la escalera.</p> <p>Este espacio de circulación tiene un ancho de 80 centímetros.</p> <p>Tienen escaso espesor por lo que presentan fisuras en las claves de las falsas bóvedas, disminuyendo la ventaja de rigidización y conexión entre muros.</p> <p>Se puede apreciar el mal estado del ladrillo.</p>

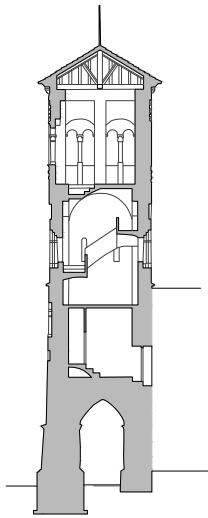
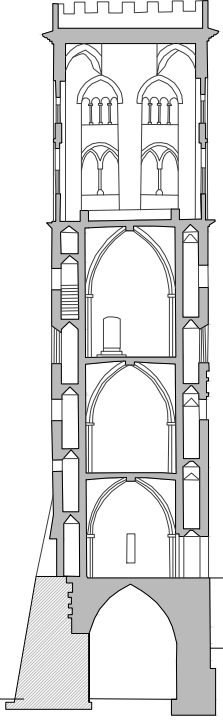
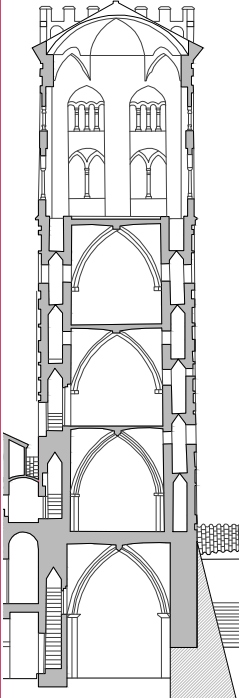
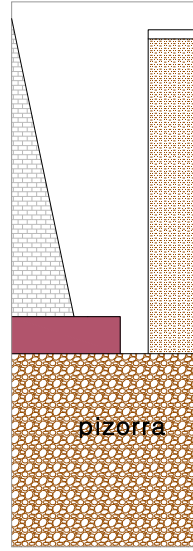
Fig. 16, cuadro resumen.

- Ninguna de las torres, salvo quizás la Torre de la Catedral (inclinación hacia el suroeste), presenta inclinaciones hacia el sur o el este (ver figura 16), tal y como defiende Almagro Gorbea (1991), explicando que estas son las caras más expuestas al sol y que, en el momento de su construcción, el yeso secaba con mayor rapidez en estas fachadas, teniendo una retracción mayor. Este no es el motivo del giro de las torres.

- Los asientos calculados son admisibles y, al no corresponder con las inclinaciones observadas de las torres, permiten confirmar junto al punto anterior que el suelo no es el causante de los daños de las torres.
